## **Haustfundur**

Haldinn í Grósku,  
18. nóvember 2022

## **Mannvirkjajarðfræði**

## **Ágrip erinda og veggspjalda**

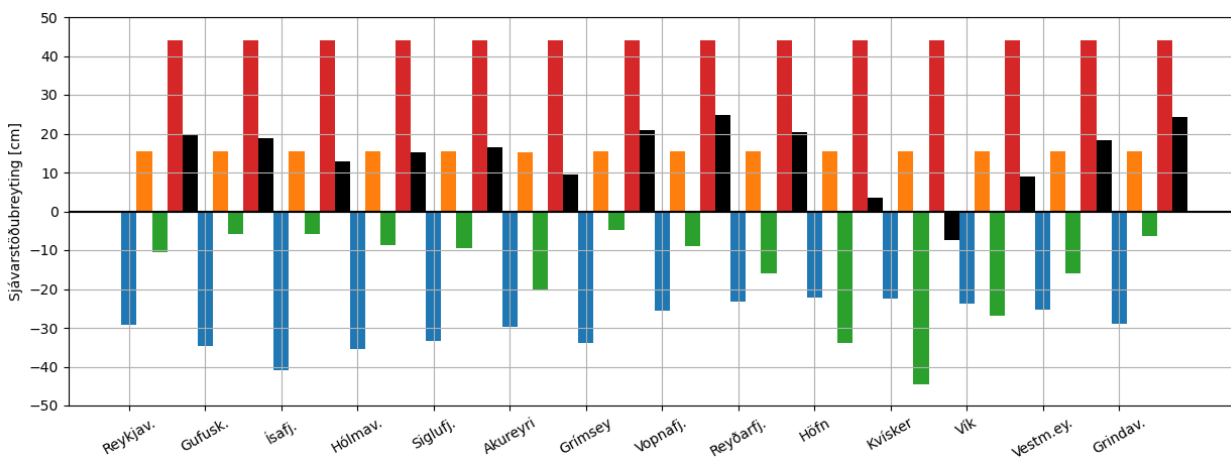
Mynd 3. Súlurit með þáttum sjávarstöðubreytinga í sentímetrum fyrir valdar staðsetningar við strendur Íslands fram til ársins 2100 undir samsettri sviðsmynd SSP5-8.5/RCP8.5.

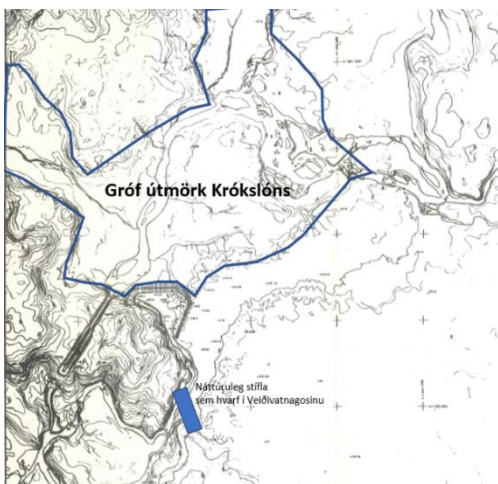
Mynd 2 Krókslón gróf útmörk

nokkrum ástæðum og stíflan byggð nokkru ofar, sjá Mynd 2. Þar að baki lágu byggingartæknileg rök. Raunar var ekki síður horft lindanna sem koma fram í gljúfrinu. Ein veigamestu rökin gegn byggingu stíflu þar voru að við fulla lónhæð myndi grunnvatnsborðið hækka og líklegt væri að grunnvatnið sem kom fram í Sigöldugljúfri myndi renna neðanjarðar út af vatnasviðinu til vesturs t.d. í gegnum sund við Melfell. Við það myndi tapast mikilvægt grunnrennsli sem annars yrði nýtt í öllum virkjunum sem byggðar yrðu neðan Sigöldu.

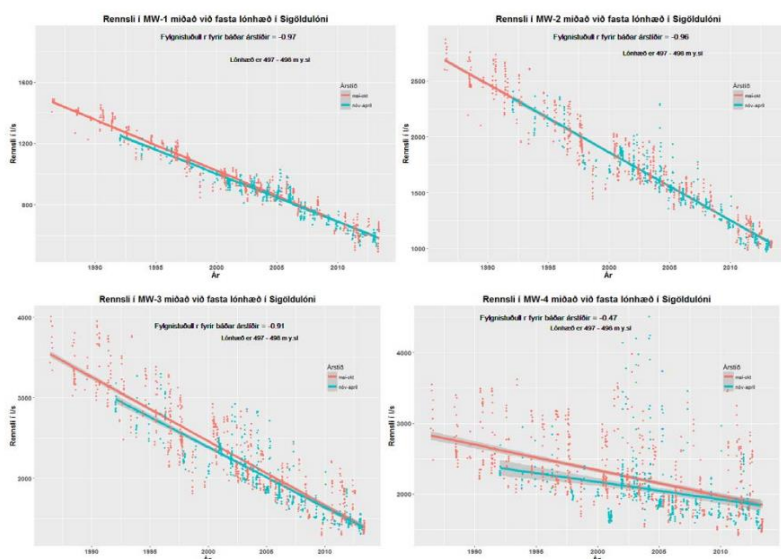
Mynd 5 Breyting á rennsli í mæliskurðum neðan Sigöldustíflu yfir árabilið 1977 -2015 við fasta lónhæð 497 m y.sj.

stíflu. Efnasamsetning náttúrulegs grunnvatns og vatnsins í lóninu var mjög ólík, og því unnt að greina með einföldum hlutfallareikningi hlut hvors um sig í lekavatninu. Við samanburð á styrk gruggsins sem mældist í mæliskurðunum neðan stíflu og hlutfall linda og lekavatns kom í ljós að um 90% af grugginu sátu eftir í jarðlögunum. Það var skýr vísbending um að óbreyttu myndi lónið þéttast með tímanum við aurburð úr Tungnaá. Hins vegar var það ljóst að slíkt myndi taka langan tíma. Það hefur gengið eftir eins og sést á Mynd 5 sem sýnir rennslismælingar í mæliskurðunum neðan Sigöldustíflu yfir árabilið 1977-2015

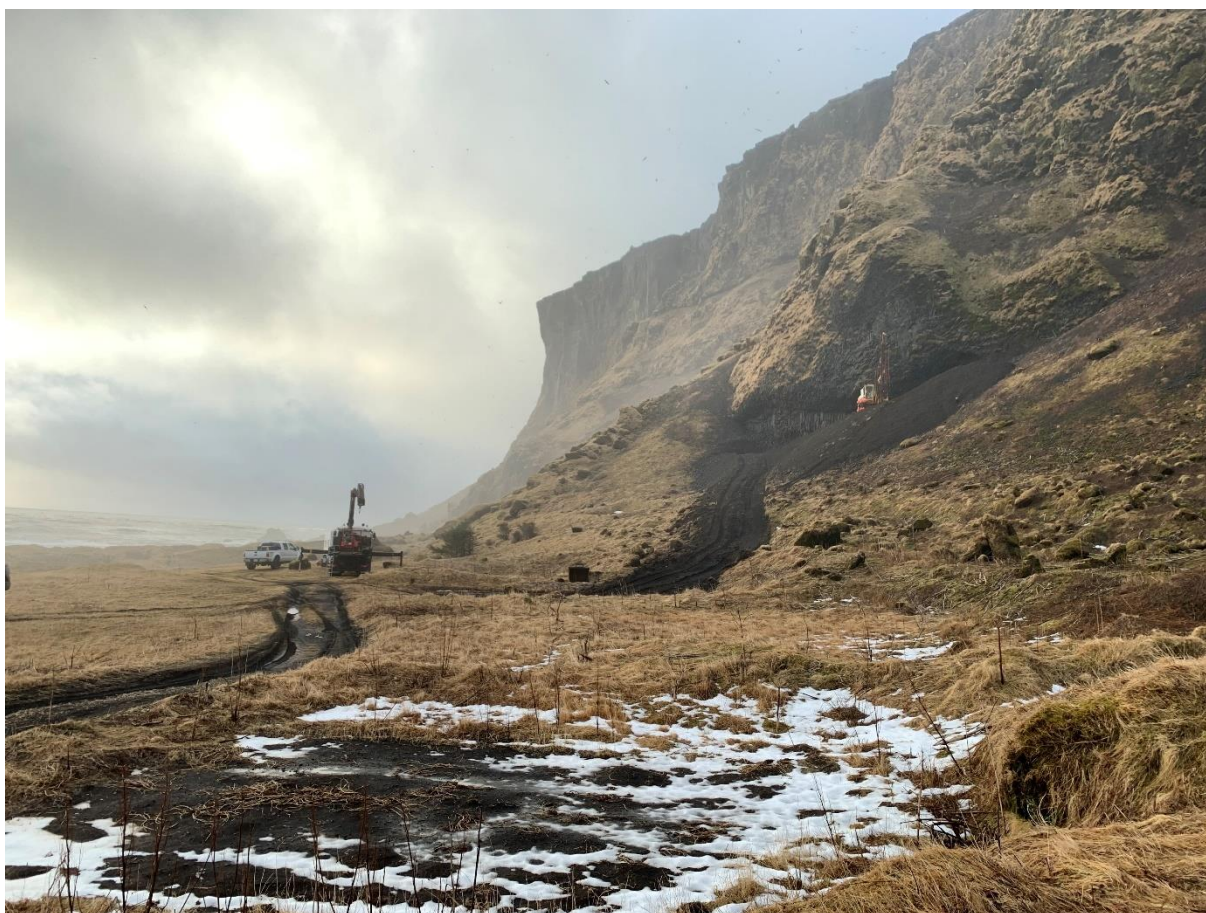
Mynd: Rannsóknarboranir við gangamunna við Vík.

Ræktunarsamband Flóa og Skeiða hafa séð um boranir á Reynisfjalli, Verkís hafa unnið úr niðurstöðum boranna og skoðað mögulega aðferðafræði við jarðgangagerð í fjallinu og ÍSOR hafa skannað holur með holusjá auk þess að kortleggja berggrunn svæðisins.

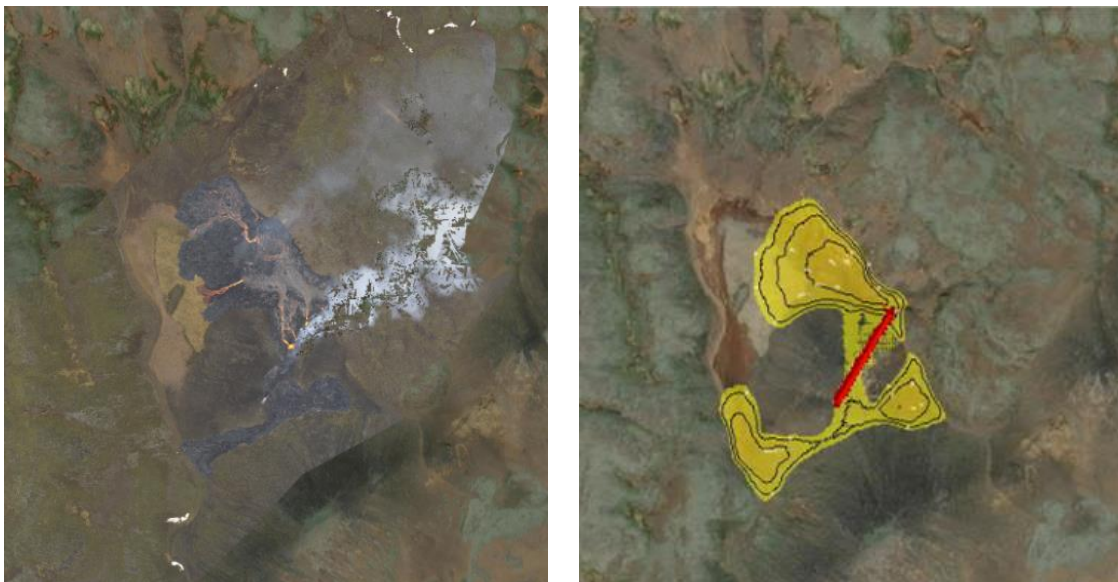
Mynd 2 Til vinstri: Hraunútbreiðsla 20. mars 2021 (vefur LMÍ). Til hægri: Hermd hraunútbreiðsla, seigja 10000 Pa s, flotspenna 2000 Pa, hraunflæði úr sprungu  $5 \text{ m}^3/\text{s}$  frá upphafi goss til kl. 12:00 þann 21. mars

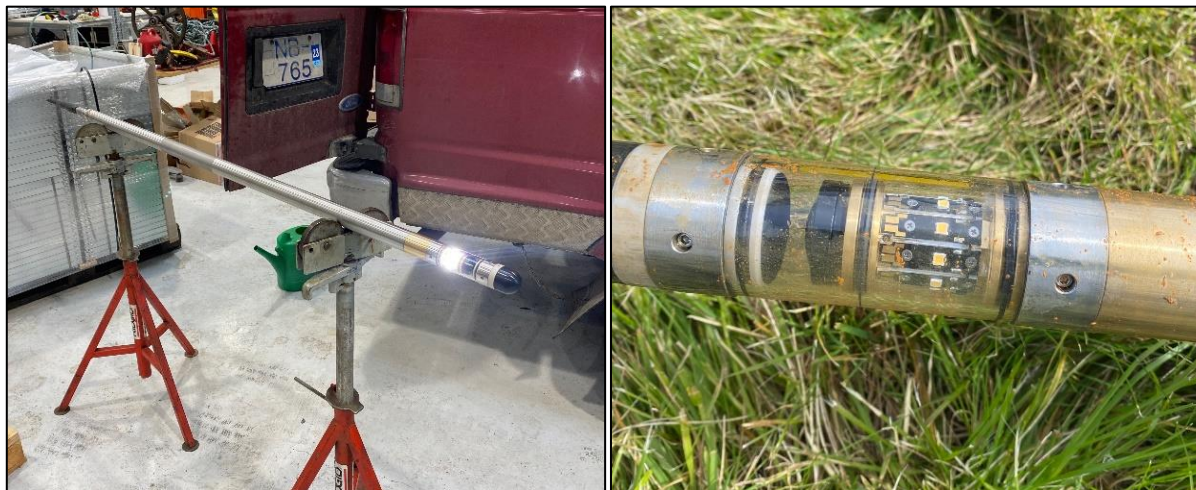
Í sumar fékk ÍSOR afhenta nýja holusjá (e. Optical Borehole Imager) sem er góð viðbót við borholumælasafn ÍSOR. Með mælinum er unnt að mynda borholuveggi í góðri upplausn og fá þannig skýra mynd af höggun og uppbyggingu jarðlaga í borholum. Þetta er mikil bylting og býður uppá nákvæma kortlagningu á sprungum, misgengjum, jarðlögum og jarðlagamótum í borholum. Við úrvinnsluna er hægt að mæla halla og stefnu þeirra sprungna sem holan sker ásamt því að sjá betur en á hefðbundnum hljóðsjármyndum (e. Acoustic Televiewer) hversu opnar og virkar þær eru. Auk þess að nýtast við kortlagningu jarðlaga og sprungna í borholum mun tækið nýtast vel við fjölbreytt verkefni, svo sem í tengslum jarðgangagerð, grundun mannvirkja og ástandsskoðun fóðringa. Fyrstu myndatökurnar fóru fram á Reynisfjalli og voru hluti af forrannsóknum vegna mögulegra jarðganga í gegnum Reynisfjall til Víkur í Mýrdal. Tvær borholur voru myndaðar með góðum árangri í þeim tilgangi að kortleggja jarðlög og sprungur með nákvæmum hætti.

*Ný „optísk“ holusjá ÍSOR.*
